Rapport de diagnostic des polluants

ID rapport	2025.096 Rue du Centre 5B, 1131 Tolochenaz
Version	1.0
Diagnostic partiel	Non
Type d'inspection	Diagnostic utilisation normale
Assainissement	Non
Date inspection	04.09.2025
Evaluation avec conditions	Non
Polluants	Amiante

Objet	Maison individuelle
Année de construction du bâtiment	en 1919
Bien-fond / Parcelle	32
ECA	17
Adresse	Rue du Centre 5B 1131 Tolochenaz

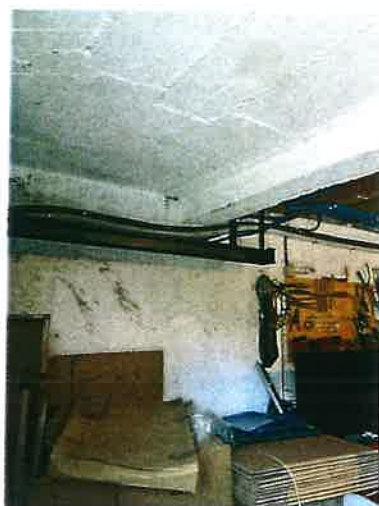
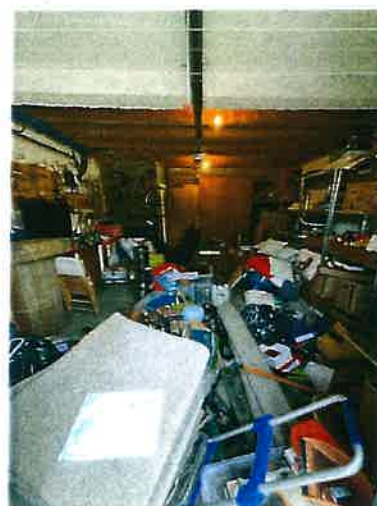
Fiche 1: Peinture murale

Localisation		Élément		Amiante	
ID plan	RDC	ID élément	0002	Quantité approximative	m ²
		Étage	Rez-de-chaussée	Évaluateur	Défaut
Local	Garage	Échantillon prélevé	Non	Contient de l'amiante	a
		Type de matériau	NFA

1 ^{re} étape				2 ^e étape			3 ^e étape	
Type d'amiante	Etat de la surface	Influences de extérieures	Total évaluation du matériau	Type et fréquence d'utilisation des locaux	Localisation du matériau	Evaluation de l'utilisation des locaux	Degré d'urgence des mesures à prendre	Mesure d'urgence conseillée
1	0	0	1	2	1	A	III	Non

Non prélevé. Amianté par défaut en utilisation normale

Retrait par une entreprise spécialisée dans le désamiantage. Elimination et assainissement des locaux selon la directive CFST 6503 ainsi que la législation cantonale et fédérale en vigueur. Décharge type E

Décharge type E, double emballage « amiante »

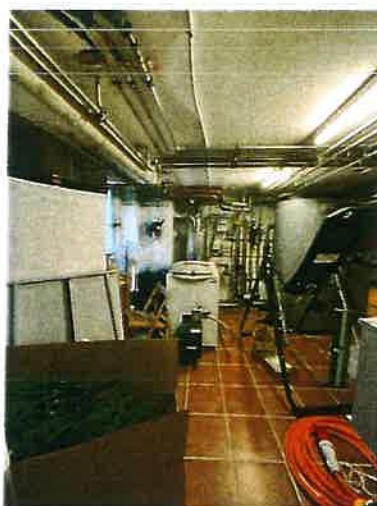
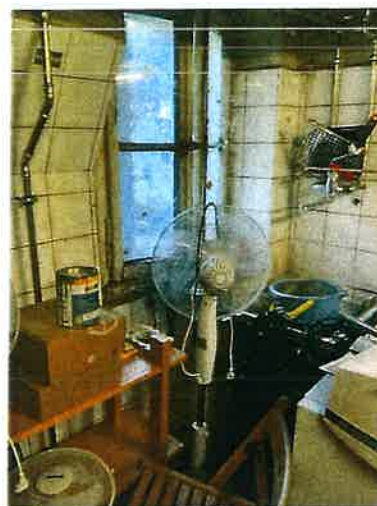
Fiche 2: Colle de faïence

Localisation		Élément		Amiante	
ID plan	RDC	ID élément	0003	Quantité approximative	m ²
		Étage	Rez-de-chaussée	Évaluateur	Défaut
Local	Chaufferie	Échantillon prélevé	Non	Contient de l'amiante	a
		Type de matériau	NFA

1 ^{re} étape				2 ^e étape			3 ^e étape	
Type d'amiante	Etat de la surface	Influences de extérieures	Total évaluation du matériau	Type et fréquence d'utilisation des locaux	Localisation du matériau	Evaluation de l'utilisation des locaux	Degré d'urgence des mesures à prendre	Mesure d'urgence conseillée
1	0	0	1	2	3	C	III	Non

Non prélevé. Amianté par défaut en utilisation normale

Retrait par une entreprise spécialisée dans le désamiantage. Elimination et assainissement des locaux selon la directive CFST 6503 ainsi que la législation cantonale et fédérale en vigueur. Décharge type E

Décharge type E, double emballage « amiante »

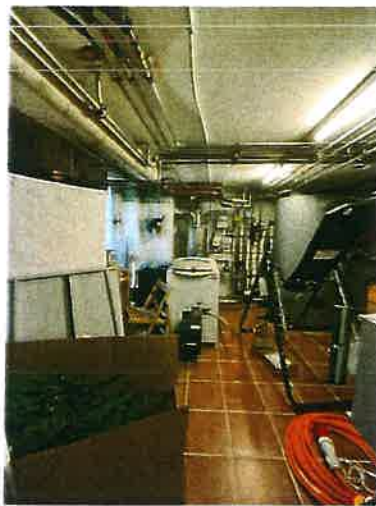
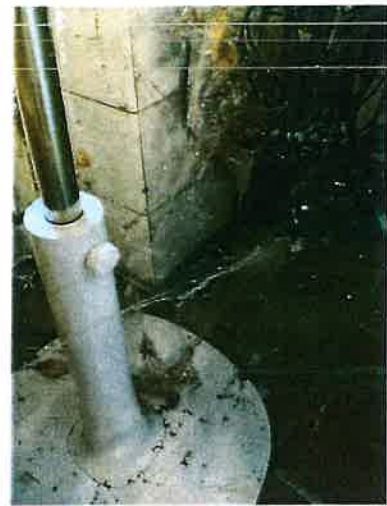
Fiche 3: Colle de plinthe

Localisation		Élément		Amiante	
ID plan	RDC	ID élément	0004	Quantité approximative	m
		Étage	Rez-de-chaussée	Évaluateur	Défaut
Local	Chaufferie	Échantillon prélevé	Non	Contient de l'amiante	a
		Type de matériau	NFA

1 ^{re} étape				2 ^e étape			3 ^e étape	
Type d'amiante	Etat de la surface	Influences de extérieures	Total évaluation du matériau	Type et fréquence d'utilisation des locaux	Localisation du matériau	Evaluation de l'utilisation des locaux	Degré d'urgence des mesures à prendre	Mesure d'urgence conseillée
1	0	0	1	2	3	C	III	Non

Non prélevé. Amianté par défaut en utilisation normale

Retrait par une entreprise spécialisée dans le désamiantage. Elimination et assainissement des locaux selon la directive CFST 6503 ainsi que la législation cantonale et fédérale en vigueur. Décharge type E

Décharge type E, double emballage « amiante »

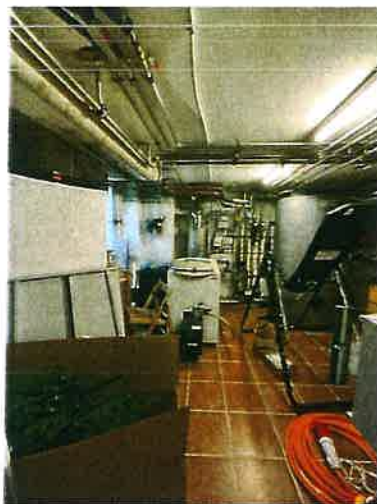
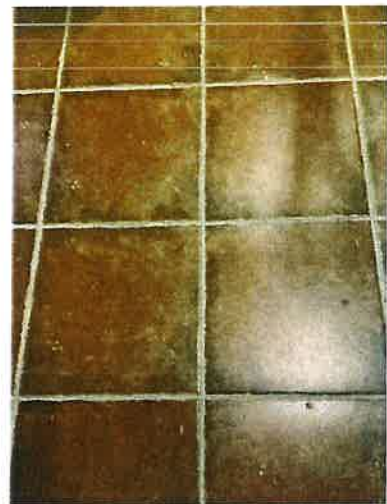
Fiche 4: Colle de carrelage

Localisation		Élément		Amiante	
ID plan	RDC	ID élément	0005	Quantité approximative	m ²
		Étage	Rez-de-chaussée	Évaluateur	Défaut
Local	Chaufferie	Échantillon prélevé	Non	Contient de l'amiante	a
		Type de matériau	NFA

1 ^{re} étape				2 ^e étape			3 ^e étape	
Type d'amiante	Etat de la surface	Influences de extérieures	Total évaluation du matériau	Type et fréquence d'utilisation des locaux	Localisation du matériau	Evaluation de l'utilisation des locaux	Degré d'urgence des mesures à prendre	Mesure d'urgence conseillée
1	0	0	1	2	3	C	III	Non

Non prélevé. Amianté par défaut en utilisation normale

Retrait par une entreprise spécialisée dans le désamiantage. Elimination et assainissement des locaux selon la directive CFST 6503 ainsi que la législation cantonale et fédérale en vigueur. Décharge type E

Décharge type E, double emballage « amiante »

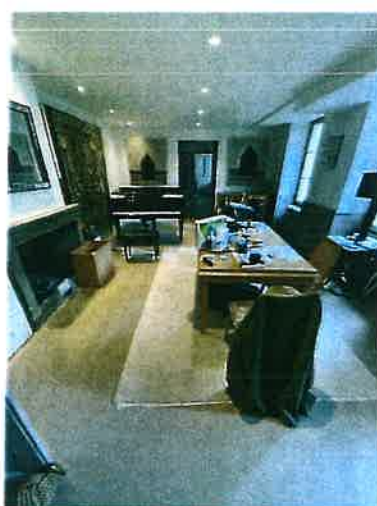
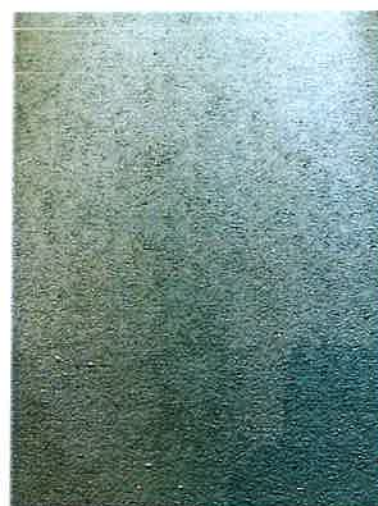
Fiche 5: Colle de moquette + possible élément recouvert

Localisation		Élément		Amiante	
ID plan	RDC	ID élément	0012	Quantité approximative	m ²
		Étage	Rez-de-chaussée	Évaluateur	Défaut
Local	Salle à manger	Échantillon prélevé	Non	Contient de l'amiante	a
		Type de matériau	NFA

Non prélevé. Amianté par défaut en utilisation normale

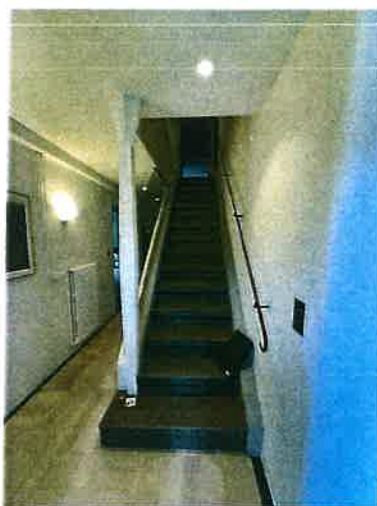
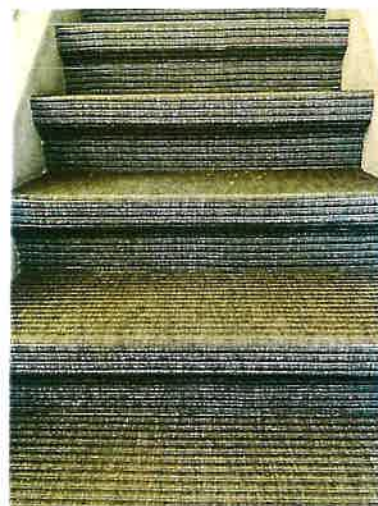
Fiche 6: Colle de moquette + possible élément recouvert

Localisation		Élément		Amiante	
ID plan	RDC	ID élément	0019	Quantité approximative	m ²
		Étage	Rez-de-chaussée	Évaluateur	Défaut
Local	Escalier bois	Échantillon prélevé	Non	Contient de l'amiante	a
		Type de matériau	NFA

Non prélevé. Amianté par défaut en utilisation normale

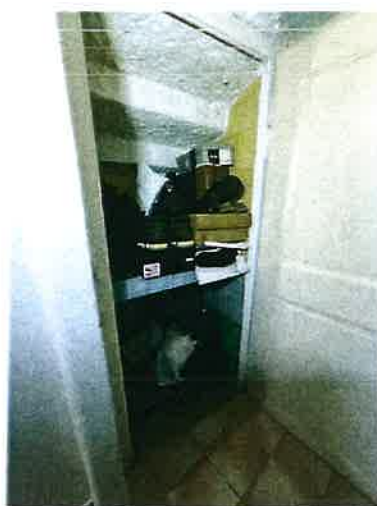
Fiche 7: Colle de faïence

Localisation		Élément		Amiante	
ID plan	RDC	ID élément	0034	Quantité approximative	m ²
		Étage	Rez-de-chaussée	Évaluateur	Défaut
Local	Sous escalier	Échantillon prélevé	Non	Contient de l'amiante	a
		Type de matériau	NFA

Non prélevé. Amianté par défaut en utilisation normale

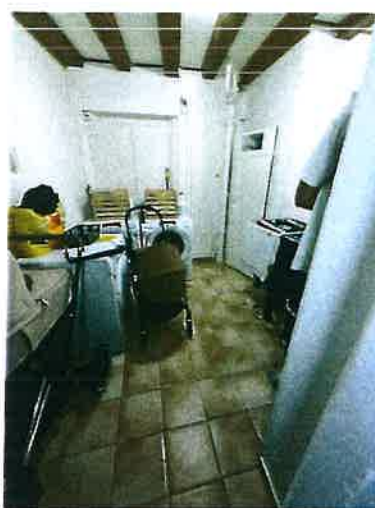
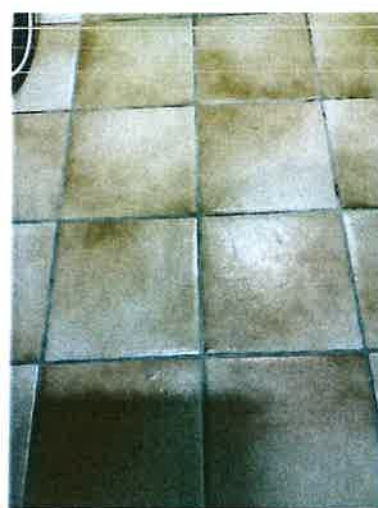
Fiche d'identification des éléments contenant des substances dangereuses
Fiche 8: Colle de carrelage

Localisation		Élément		Amiante	
ID plan	RDC	ID élément	0035	Quantité approximative	m ²
		Étage	Rez-de-chaussée	Évaluateur	Défaut
Local	Hall / dressing + WC	Échantillon prélevé	Non	Contient de l'amiante	a
		Type de matériau	NFA

Non prélevé. Amianté par défaut en utilisation normale

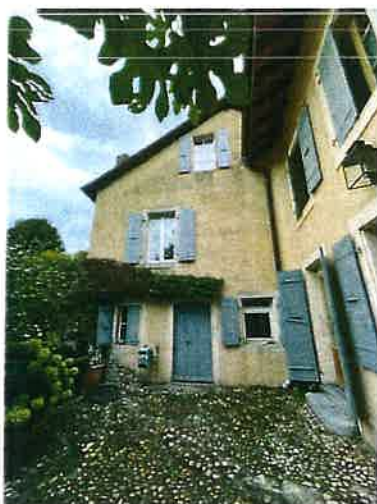
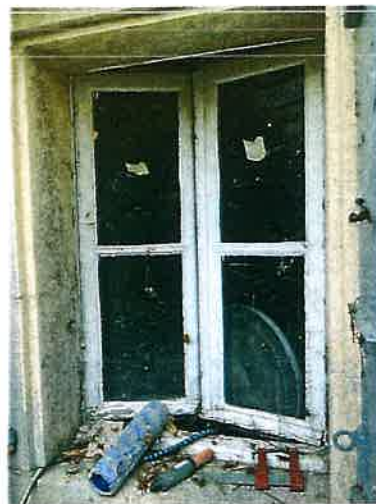
Fiche 9: Mastic de fenêtre

Localisation		Élément		Amiante	
ID plan	Façade Sud-Oue st	ID élément	0046	Quantité approximative	Unité(s)
		Étage	Extérieur	Évaluateur	Défaut
Local	Façade	Échantillon prélevé	Non	Contient de l'amiante	a
		Type de matériau	NFA

Non prélevé. Amianté par défaut en utilisation normale

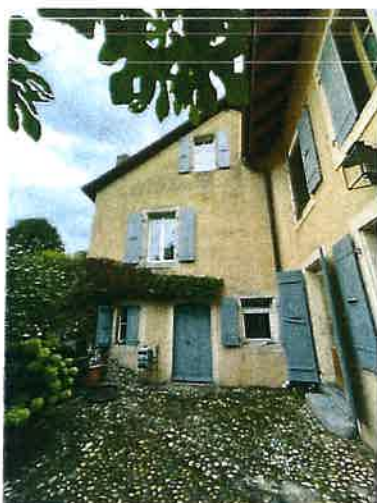
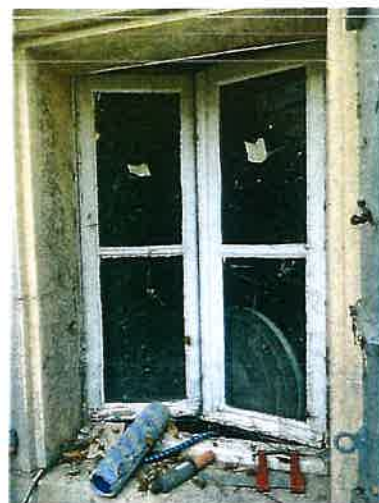
Fiche 10: Masse d'égalisation entre cadre et maçonnerie

Localisation		Élément		Amiante	
ID plan	Façade Sud-Oue st	ID élément	0047	Quantité approximative	Unité(s)
		Étage	Extérieur	Évaluateur	Défaut
Local	Façade	Échantillon prélevé	Non	Contient de l'amiante	a
		Type de matériau	NFA

Non prélevé. Amianté par défaut en utilisation normale

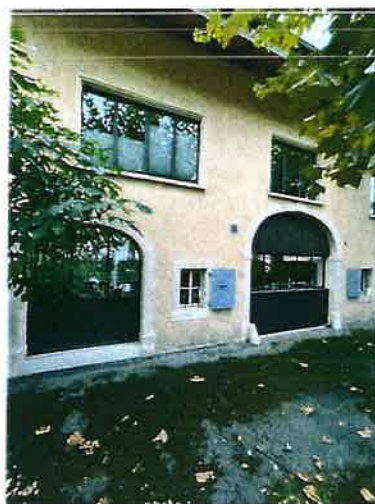
Fiche 13: Enrobé bitumineux

Localisation		Élément		Amiante	
ID plan	Façade Nord-Ouest	ID élément	0050	Quantité approximative	m ²
		Étage	Extérieur	Évaluateur	Défaut
Local	Cour	Échantillon prélevé	Non	Contient de l'amiante	a
		Type de matériau	NFA

Non prélevé. Amianté par défaut en utilisation normale

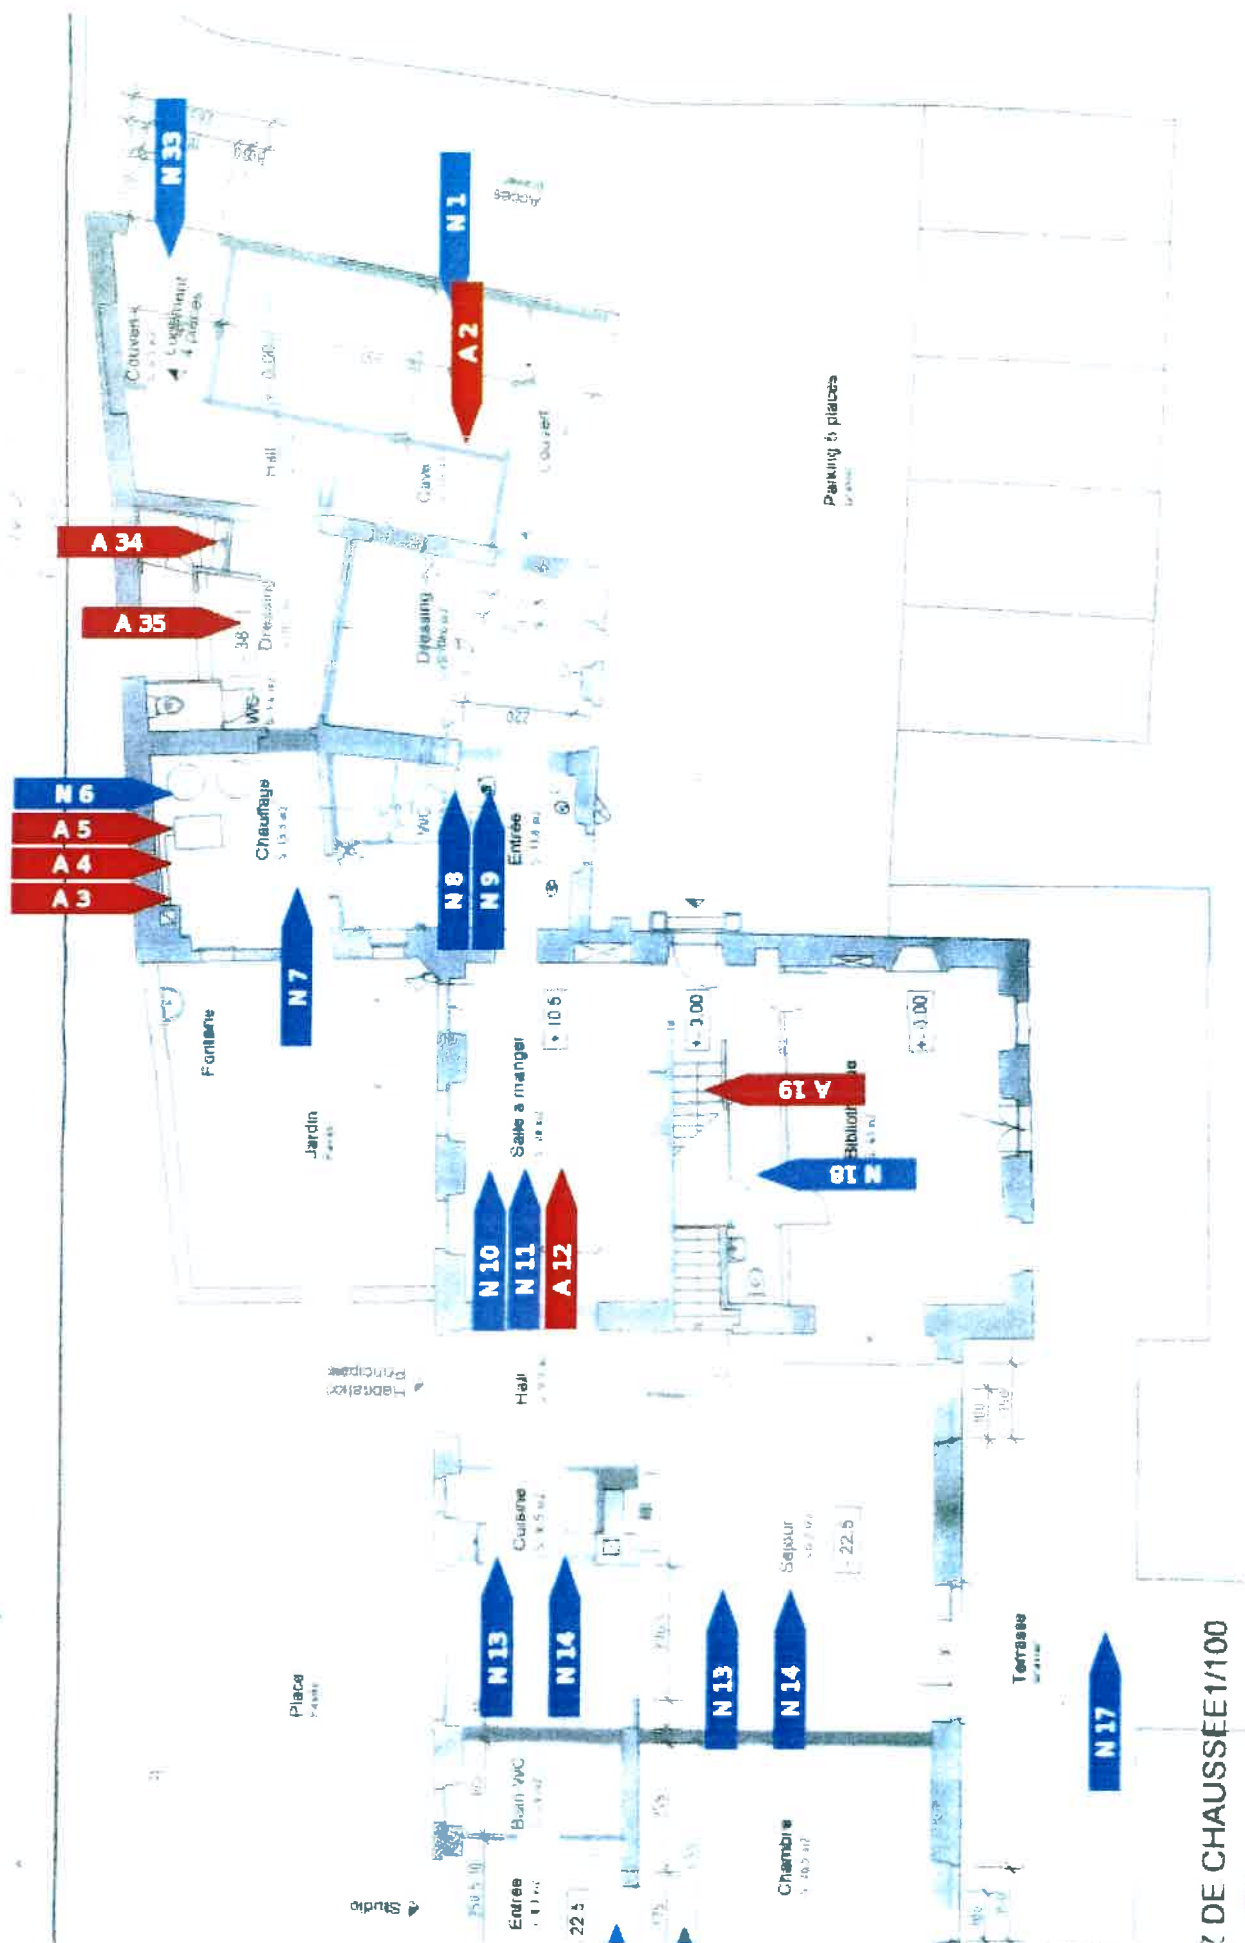
ID plan	RDC
Étage	Rez-de-chaussée

N1	Plafond, murs, sol brut RAS	
A2	Peinture murale	NFA
A3	Colle de faïence	NFA
A4	Colle de plinthe	NFA
A5	Colle de carrelage	NFA
N6	Installation de chauffage de 2014 RAS	
N7	Tableau électrique de 2014 RAS	
N8	Travaux réalisés en 2014 RAS	
N9	Revêtement de sol posé frais/frais RAS	
N10	Plafond + murs RAS	
N11	Cheminée ancienne RAS	
A12	Colle de moquette + possible élément recouvert	NFA
N13	Travaux réalisés en 2014 RAS	
N14	Revêtement de sol posé frais/frais RAS	
N15	Travaux réalisés en 2014 RAS	
N16	Revêtement de sol posé frais/frais RAS	
N17	Revêtements récents RAS	
N18	Revêtement de sol posé frais/frais RAS	
A19	Colle de moquette + possible élément recouvert	NFA
N33	Plafond, murs, sol brut RAS	
A34	Colle de faïence	NFA
A35	Colle de carrelage	NFA

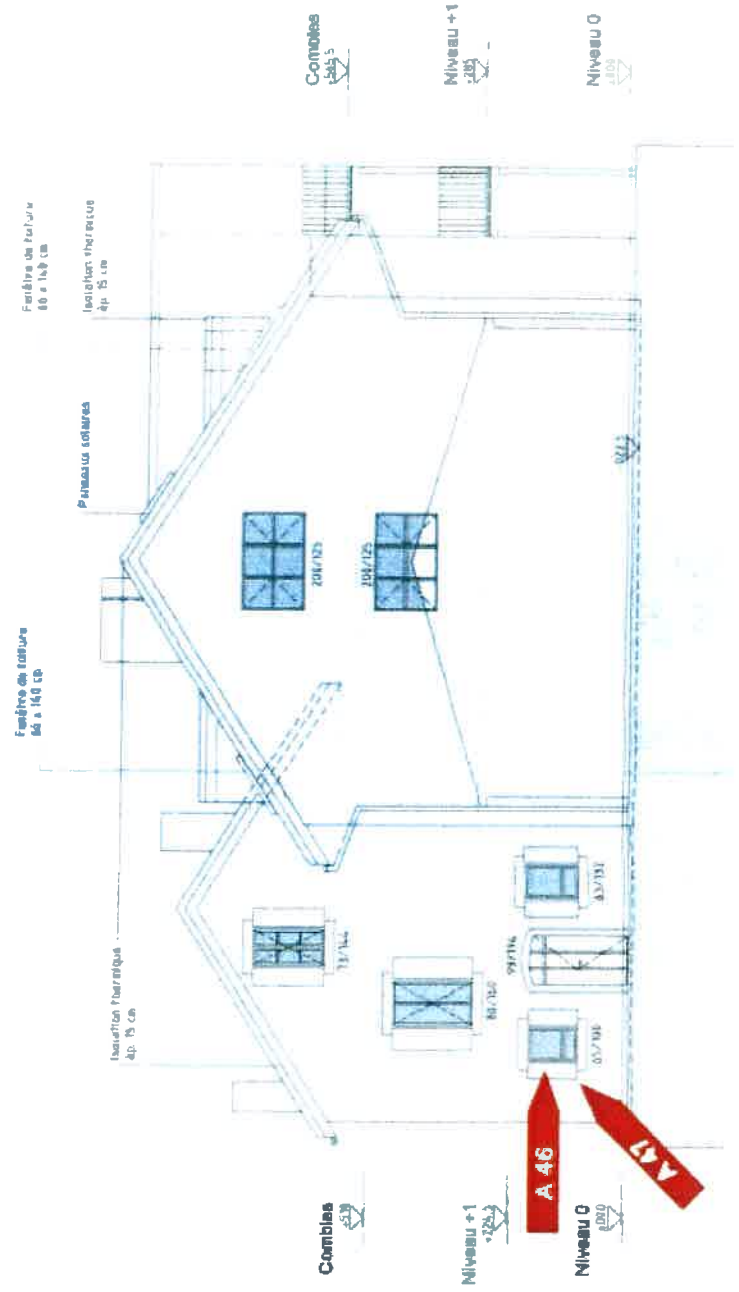
ID plan	Façade Sud-Ouest
Étage	Extérieur

A46	Mastic de fenêtre	NFA
A47	Masse d'égalisation entre cadre et maçonnerie	NFA
