# Rapport de diagnostic des polluants

| ID rapport | 2025-12-003253 |

| Objet | Villa individuelle |
| Adresse | Chemin des Peuplier<br>7, 1131 Tolochenaz<br>1131 Tolovhenaz |

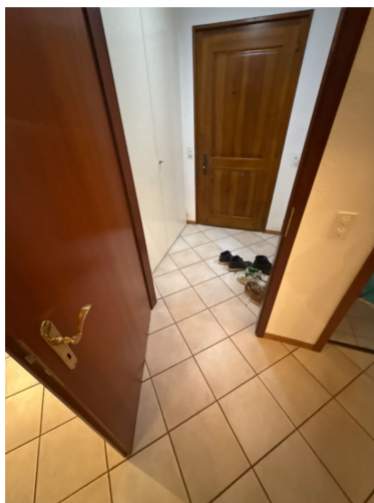
### Fiche 1: Colle de carrelage

| Localisation | | Élément | | Amiante | |
|---|---|---|---|---|---|
| Local | Hall et séjour | Échantillon prélevé | Oui | Contient de l'amiante | Négatif |

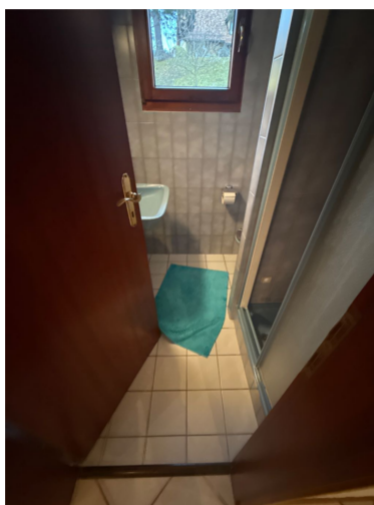
### Fiche 2: Colle de carrelage

| Localisation | | Élément | | Amiante | |
|---|---|---|---|---|---|
| Local | Salle de bain | Échantillon prélevé | Oui | Contient de l'amiante | Négatif |

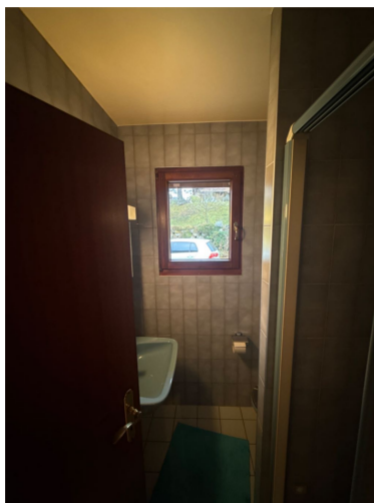
### Fiche 3: Colle de faïence

| Localisation | | Élément | | Amiante | |
|---|---|---|---|---|---|
| Local | Salle de bain | Échantillon prélevé | Oui | Contient de l'amiante | Négatif |

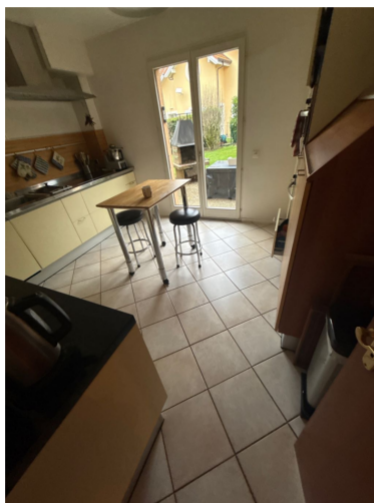
### Fiche 4: Colle de carrelage

| Localisation | | Élément | | Amiante | |
|---|---|---|---|---|---|
| Local | Cuisine | Échantillon prélevé | Oui | Contient de l'amiante | Négatif |

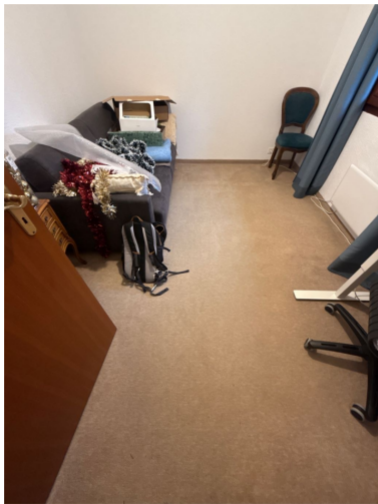
Fiche 5: Colle de revêtement de sol non bitumineuse

| Localisation | | Élément | | Amiante | |
|---|---|---|---|---|---|
| Local | Chambre | Échantillon prélevé | Oui | Contient de l'amiante | Négatif |

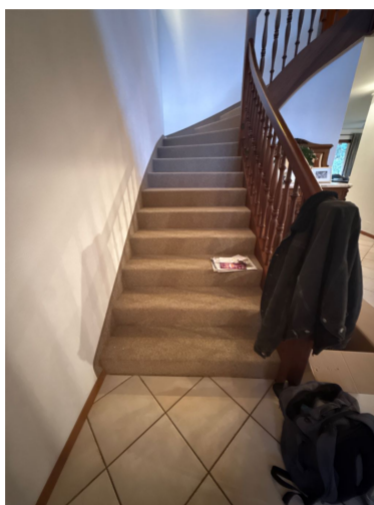
Fiche 6: Colle de revêtement de sol non bitumineuse

| Localisation | | Élément | | Amiante | |
|---|---|---|---|---|---|
| Local | Cage escalier | Échantillon prélevé | Oui | Contient de l'amiante | Négatif |

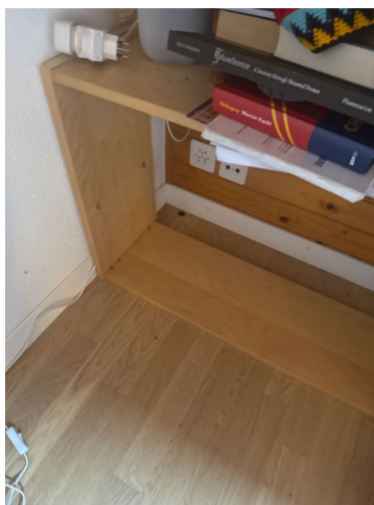
Fiche 7: Colle de revêtement de sol non bitumineuse

| Localisation | | Élément | | Amiante | |
|---|---|---|---|---|---|
| Local | Couloir et chambres | Échantillon prélevé | Oui | Contient de l'amiante | Négatif |

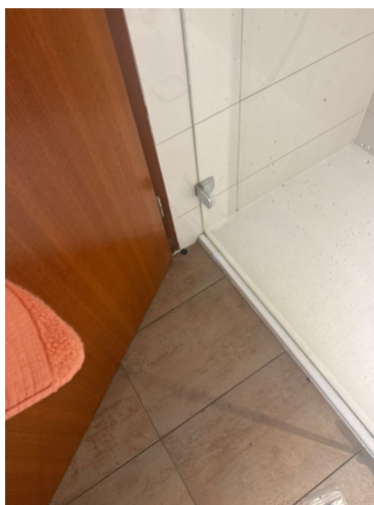
### Fiche 8: Colle de carrelage

| Localisation | | Élément | | Amiante | |
|---|---|---|---|---|---|
| Local | Salle de bain | Échantillon prélevé | Oui | Contient de l'amiante | Négatif |

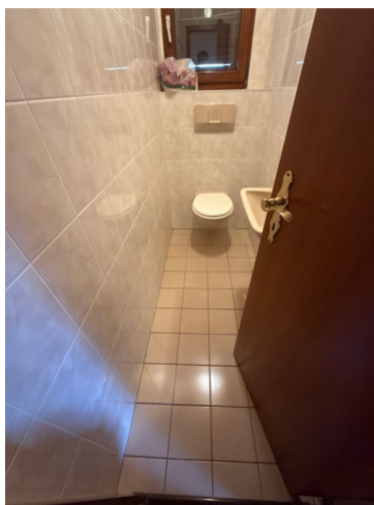
### Fiche 9: Colle de carrelage

| Localisation | | Élément | | Amiante | |
|---|---|---|---|---|---|
| Local | WC | Échantillon prélevé | Oui | Contient de l'amiante | Négatif |

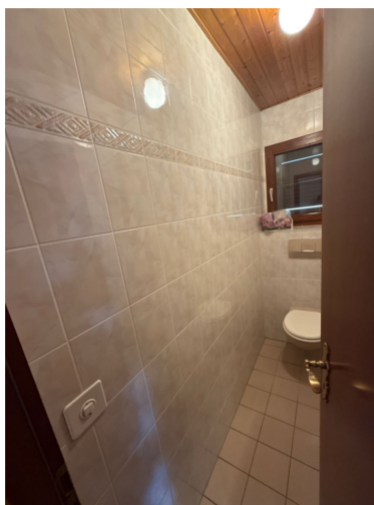
Fiche 10: Colle de faïence

| Localisation | | Élément | | Amiante | |
|---|---|---|---|---|---|
| Local | WC | Échantillon prélevé | Oui | Contient de l'amiante | Négatif |

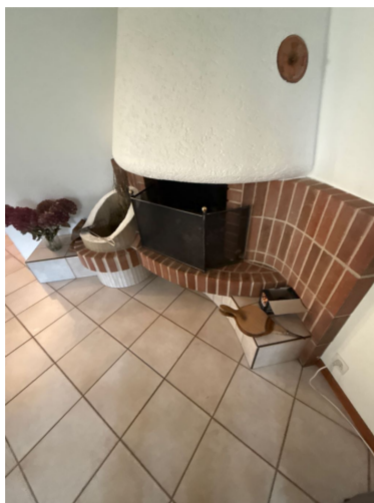
Fiche 11: Colle de carrelage cheminée

| Localisation | | Élément | | Amiante | |
|---|---|---|---|---|---|
| Local | Séjour | Échantillon prélevé | Oui | Contient de l'amiante | Négatif |

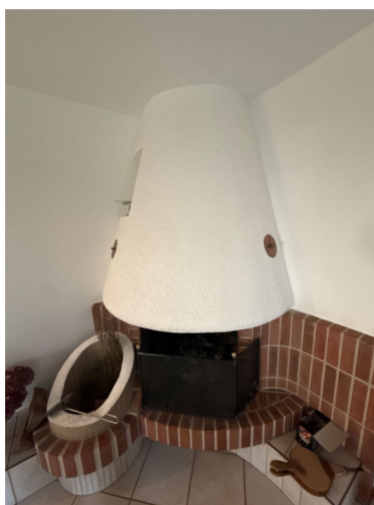
Fiche 12: Enduit plâtre sur cheminée

| Localisation | | Élément | | Amiante | |
|---|---|---|---|---|---|
| Local | Séjour | Échantillon prélevé | Oui | Contient de l'amiante | Négatif |
