**Rapport de diagnostic des polluants de construction  
(AT) Avant-travaux partiel  
20260129073ATPMM**

**Maison  
Chemin de la musardiere 25  
1131 Tolochenaz**

05-02-2026

**ECODIAG SA**  
Rue de Lausanne 45, 1110 Morges

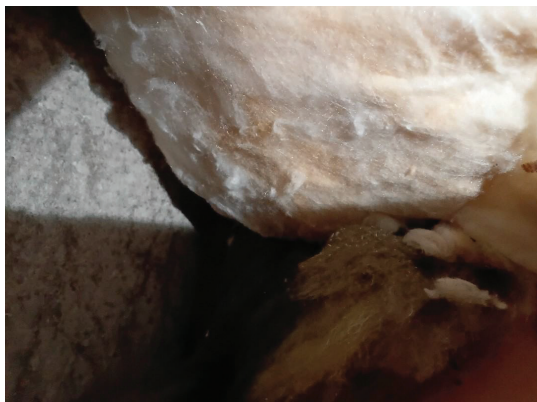
## Fiche d'identification n° 1 : Plaque en fibrociment

### **Il a été repéré des plaques en fibrociment amianté dans la sous toiture**

| Localisation | | Elément | | | | | | Amiante | | |
|---|---|---|---|---|---|---|---|---|---|---|
| Etage | Combles | FH1 | P | Plaque en fibrociment | 120.0 m² | NFA | N | X | | EXP |

Avant le début des travaux, une entreprise spécialisée dans le désamiantage devra être mandatée pour retirer les éléments amiantés.

**L'assainissement peut être réalisé par une entreprise non spécialisée respectant les consignes de sécurité de la SUVA.**

| Plan / Croquis n° | Evaluation selon méthode FACH | | | | | Remarques |
|---|---|---|---|---|---|---|
| 1 | 1 | A | III | Effectuer l'assainissement avant de lancer d'autres travaux<br>Procéder à une réévaluation en cas d'incidents ou de modification de l'utilisation des locaux | 2036 | Déchets spéciaux. Inertage, vitrification. Mise en décharge type E |

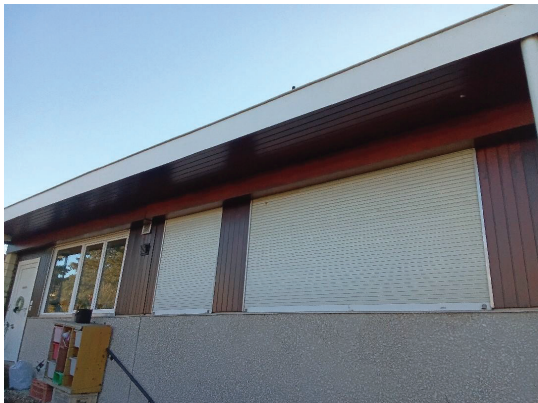
## Fiche d'identification n° 2 : Murs RAS Façades Bois est + nord et sud

| Localisation | | Elément | | | | | | Amiante | | | |
|---|---|---|---|---|---|---|---|---|---|---|--|
| Extérieur | Extérieur | FH2 | | Murs RAS Façades Bois est + nord et sud | | | N | | X | EXP | |

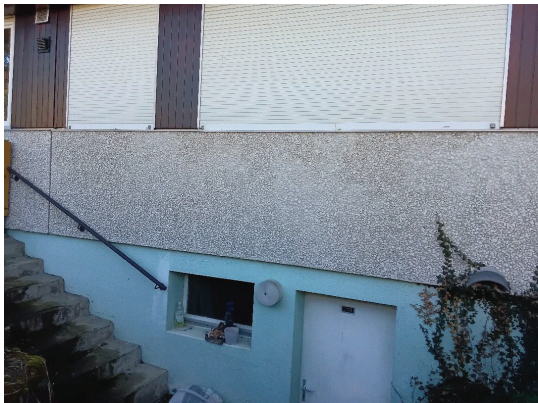
## Fiche d'identification n° 3 : Murs RAS Façade Est Pierre

| Localisation | | Elément | | | | | | Amiante | | | |
|---|---|---|---|---|---|---|---|---|---|---|--|
| Extérieur | Extérieur | FH3 | | Murs RAS Façade Est Pierre | | | N | | X | EXP | |

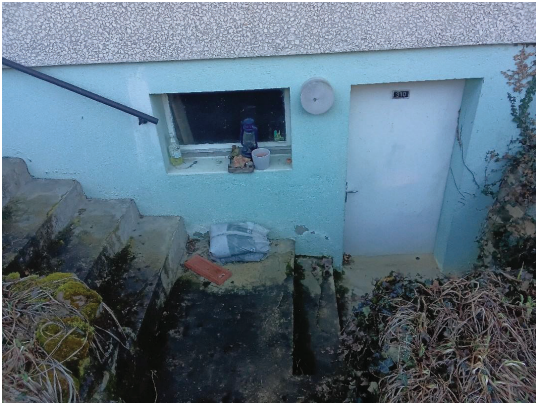
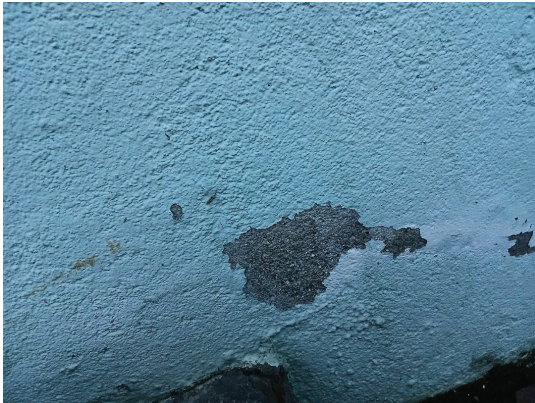
## Fiche d'identification n° 4 : Peinture Façade Est Brut

| Localisation | | Elément | | | | | | Amiante | | | |
|---|---|---|---|---|---|---|---|---|---|---|--|
| Extérieur | Extérieur | FH4 | P | Peinture Façade Est Brut | m² | NFA | O | | X | LAB | |

4 / Façade est Peinture sur brut

- Amiante non décelé

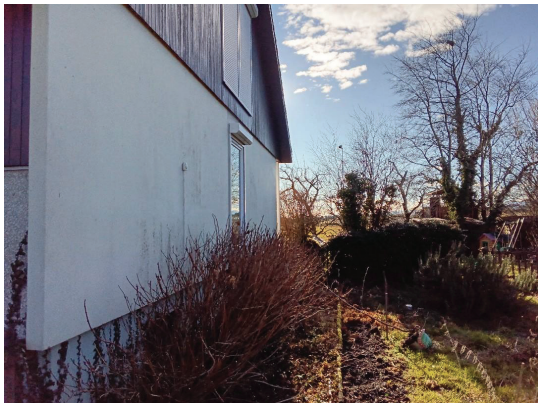
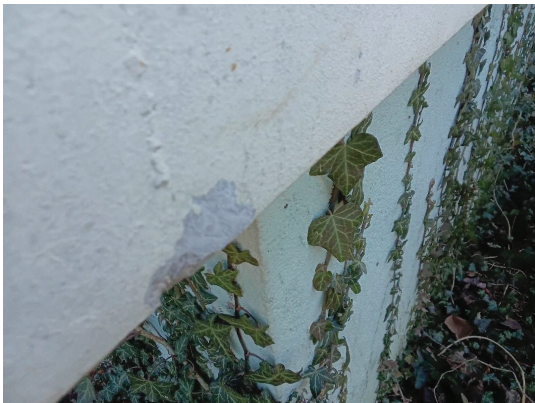
## Fiche d'identification n° 5 : Peinture Façade Nord + ouest et sud Brut

| Localisation | | Elément | | | | | | Amiante | | | |
|---|---|---|---|---|---|---|---|---|---|---|--|
| Extérieur | Extérieur | FH5 | P | Peinture Façade Nord + ouest et sud Brut | m² | NFA | O | | | LAB | |

5 / Façade Nord + Ouest et Sud Peinture sur brut

- Amiante non décelé
