# Rapport de diagnostic des polluants

Objet	Villa VILLINGER
Année de construction du bâtiment	en 1986
Bien-fond / Parcelle	406
EGID	801452 ECA 411
Adresse	Chemin des Truits 12 1131 Tolochenaz

### **Étendue du diagnostic**

Uniquement les éléments touchés par le projet (façades, chaufferie, tableau électrique au sous-sol).

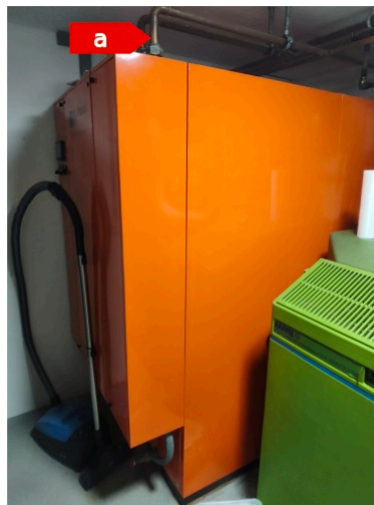
Fiche 1: Chaudière électrique

Localisation		Élément		Amiante	
ID plan	1	ID élément	0003	Quantité approximative	1 Pièce(s)
		Étage	Sous-sol	Évaluateur	Expert
Local	Chaufferie	Échantillon prélevé	Non	Contient de l'amiante	<b>a</b>
		Type de matériau	Installations

1 <sup>re</sup> étape				2 <sup>e</sup> étape			3 <sup>e</sup> étape	
Type d'amiante	Etat de la surface	Influences de extérieures	Total évaluation du matériau	Type et fréquence d'utilisation des locaux	Localisation du matériau	Evaluation de l'utilisation des locaux	Degré d'urgence des mesures à prendre	Mesure d'urgence conseillée
<b>1</b>	<b>-1</b>	<b>0</b>	<b>0</b>	<b>3</b>	<b>2</b>	<b>C</b>	<b>III</b>	<b>Non</b>

Année : 1986. Des investigations supplémentaires sont nécessaires lors du démontage.

L'assainissement est à réaliser par une entreprise spécialisée.

Type E DCB, OMoD 17 06 05 [ds] ; Sacs en plastique indéchirables et hermétiques portant l'étiquette « Attention, contient de l'amiante » (voir annexe 1.6 ORRChim).

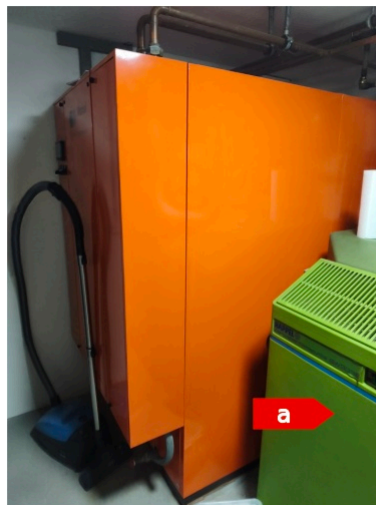
Fiche 2: Boiler

Localisation		Élément		Amiante	
ID plan	1	ID élément	0005	Quantité approximative	1 Pièce(s)
		Étage	Sous-sol	Évaluateur	Expert
Local	Chaufferie	Échantillon prélevé	Non	Contient de l'amiante	<b>a</b>
		Type de matériau	NFA

1 <sup>re</sup> étape				2 <sup>e</sup> étape			3 <sup>e</sup> étape	
Type d'amiante	Etat de la surface	Influences de extérieures	Total évaluation du matériau	Type et fréquence d'utilisation des locaux	Localisation du matériau	Evaluation de l'utilisation des locaux	Degré d'urgence des mesures à prendre	Mesure d'urgence conseillée
<b>1</b>	<b>-1</b>	<b>0</b>	<b>0</b>	<b>3</b>	<b>2</b>	<b>C</b>	<b>III</b>	<b>Non</b>

Année : 1986. Des investigations supplémentaires sont nécessaires lors du démontage.

L'assainissement est à réaliser par une entreprise spécialisée.

Type E DCB, OMoD 17 06 05 [ds] ; Sacs en plastique indéchirables et hermétiques portant l'étiquette « Attention, contient de l'amiante » (voir annexe 1.6 ORRChim).
