Diagnostic amiante

Diagnostic amiante avant travaux — périmètre accessible au jour de la visite

ECA 138 / Parcelle 142 — Tolochenaz

Bergerie vers stand de tir du Boiron

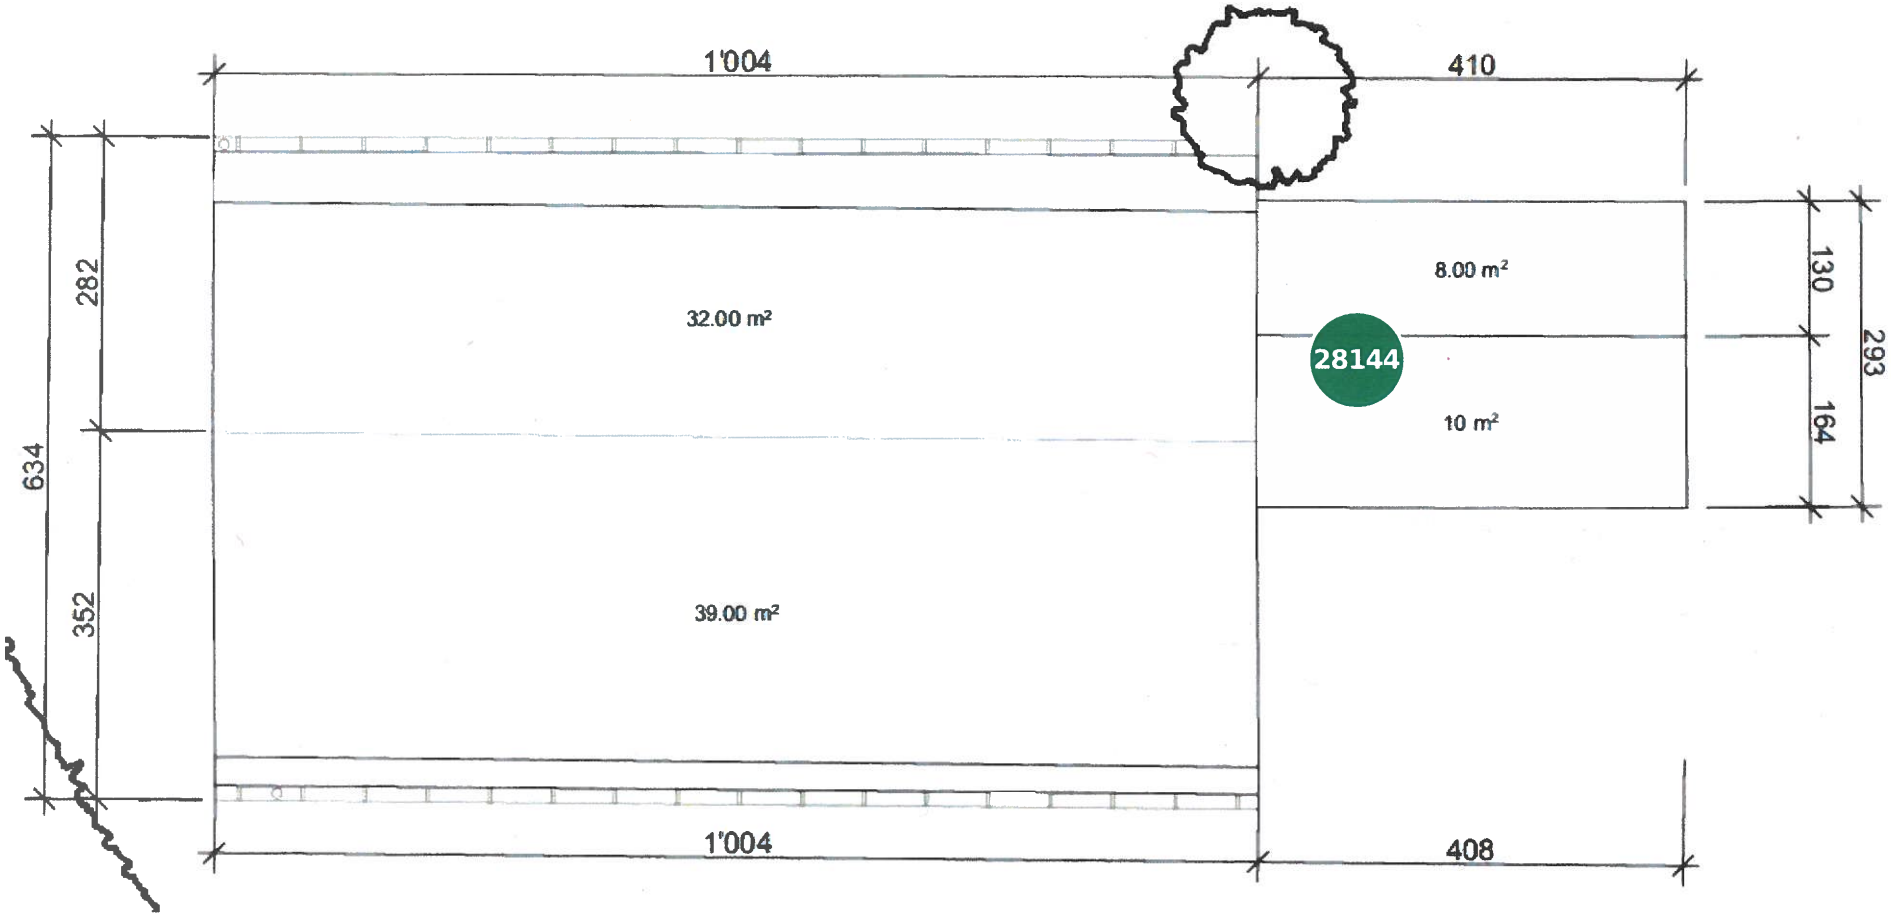
Rez-de-chaussée

Plans de repérage — Code couleur : rouge = amianté (MCA), orange = zone amiantée urgence 1-2 (assainissement requis), jaune = zone amiantée urgence 3 (surveillance), vert = non amianté (NSCA), bleu (RàS) = rien à signaler (local vérifié, aucun MSCA identifié).

1'004
410
282
634
352
32.00 m²
8.00 m²
28144
10 m²
39.00 m²
130
293
164
1'004
408
