# Rapport de diagnostic des polluants

| ID rapport | 2025-12-003253 |

| Objet | Villa individuelle |
| Adresse | Chemin des Peuplier<br>7, 1131 Tolochenaz<br>1131 Tolovhenaz |

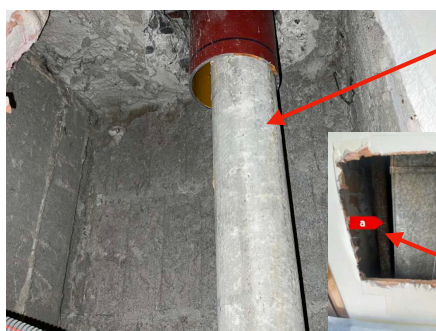
### Conduite en fibre-ciment, enveloppe et calorifugeage dans les courettes techniques

Seule une ouverture de la courette permet d'identifier les conduites se trouvant à l'intérieur. Il est possible de retrouver des conduites en fibre-ciment uniquement au dernier étage d'un immeuble, comme sur toute la hauteur de la courette.

Conduit fibre-ciment

dans courette

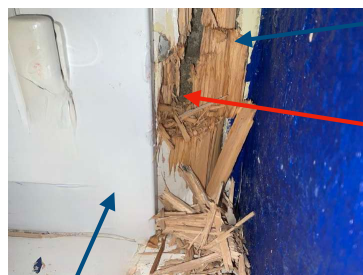
### Masse d'égalisation sur bâti bois (menuiserie d'origine)

Bâti bois d'origine

Masse d'égalisation
